# NWRM pilot projekt Bátya

# A tervezett záportározó

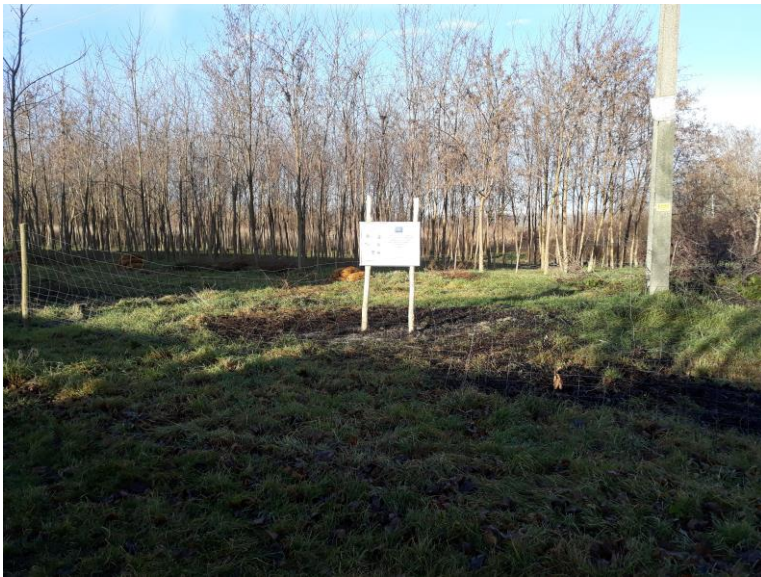
- Csapadékvíz tározó, mely a településről összegyűjtött esővizet hivatott megtartani. A csapadékvíz a település árokrendszerén át kerül a tározóba, mentesíti a lakosságot a belvítől, javítja a település mikroklímáját és csökkenti az aszály okozta károkat.

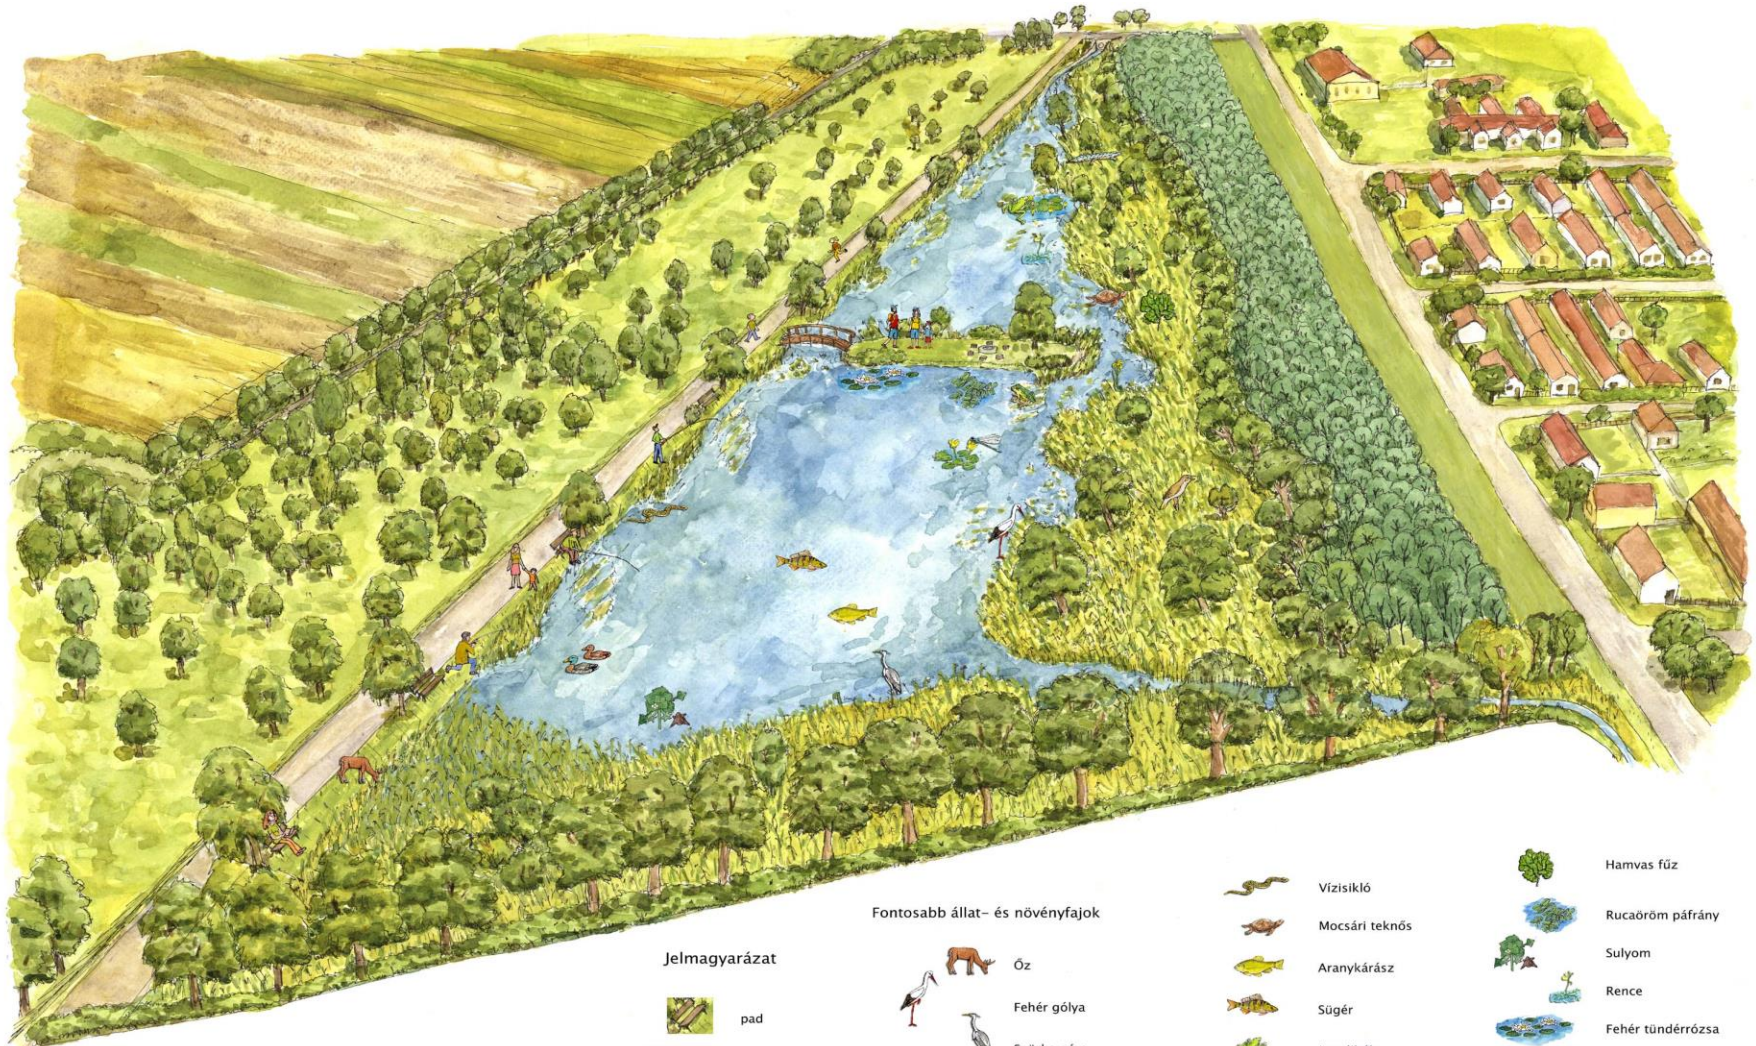
# Látványterv

- pad
- hid
- tűzrakó hely
